**ZAMĚŘENÍ CHATY LIBUŠÍN NA PUSTEVNÁCH**

THE MAPPING SURVEY OF THE LIBUŠÍN COTTAGE

**BAKALÁŘSKÁ PRÁCE**

BACHELOR'S THESIS

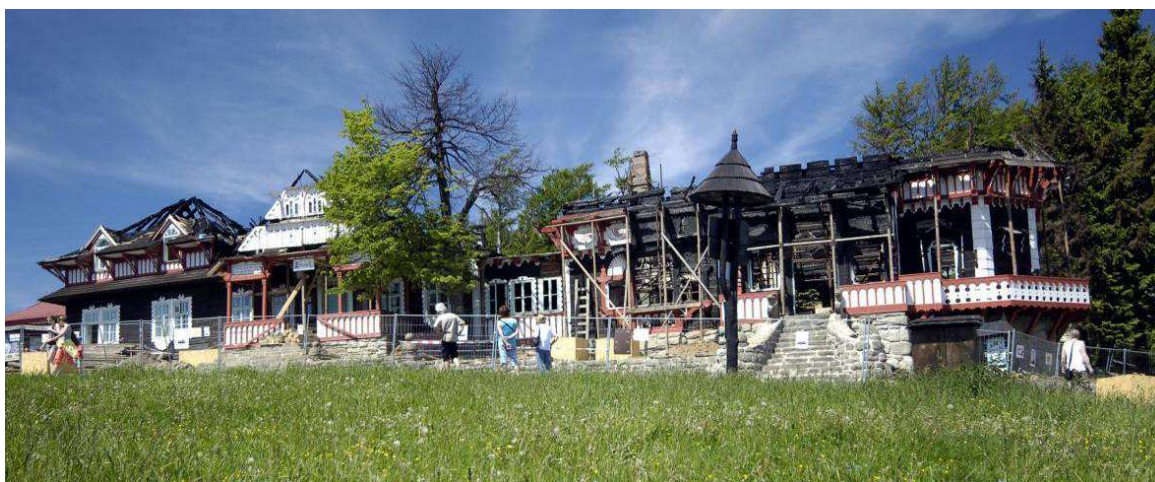
Obr. 2.4 – Libušín na jaře 2014 [Obr. 2.4]

V noci z 2. na 3. března 2014 však vznikl v zadní části chaty Libušín požár (obr. 2.3). I přes včasný zásah hasičů byla zničena velká část objektu, především celá střecha, většina oken a dveří, obložení, bohatě zdobená jídelna, v níž se nacházely kromě cenných nástěnných maleb a sgrafit od Mikoláše Alše např. ještě krásná kachlová kamna, tři secesní lustry a stovka ručně vyřezávaných židlí. V objektu došlo k propadu několika stropů. Škoda byla vyčíslena na 80 milionů korun [9], ovšem škoda z hlediska kulturního a památkového je jen velmi těžko vyčíslitelná (obr. 2.4). Stavba byla sice jakožto národní kulturní památka pojištěna pojistkou ministerstva kultury, vedení Valašského muzea v přírodě však nečekalo a vypsalo veřejnou sbírku a uskutečněno bylo také několik benefičních koncertů. Cílem zřizovatele, jímž je v současné době Valašské muzeum v přírodě, se stalo vyhořelý objekt Libušína opravit, resp. znovu vystavět do původní podoby, a to co v možná nejkratší době. [3]

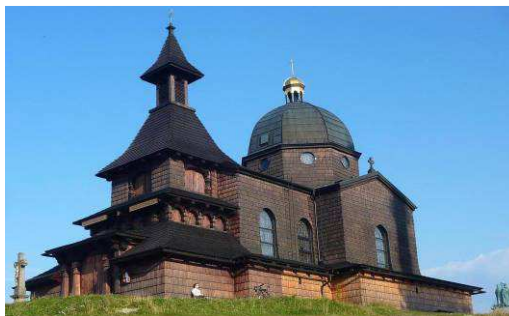
Obr. 3.1 – Bod ZPBP č. 3614-34.3 [Obr. 3.1]

Připojení měření do souřadnicového systému S-JTSK bylo realizováno pomocí několika stávajících bodů určených v závazném souřadnicovém systému. Z bodů ZPBP se jevil jako vhodný bod č. 3614-34.3 (rameno kříže na vrcholu kopule kaple sv. Cyrila a Metoděje na Radhošti, k. ú. Trojanovice, viz obr. 3.1), který je z blízkosti zájmové lokality za dobrého počasí přímo viditelný. Další body ZPBP jsou nedostupné nebo příliš vzdálené a proto pro danou měřickou úlohu využity nebyly. Jako efektivnější se jevilo využití jednoho měřického bodu vytvořeného v rámci dřívějších měřických prací (bod 6001 stabilizovaný rohem kamenné pamětní desky umístěné na zděném objektu) a také byly navrženy dva nové měřické body stabilizované ocelovými hřeby v asfaltu (body 7001 a 7002), které byly v rámci bakalářské práce určeny technologií GNSS, metodou RTK.

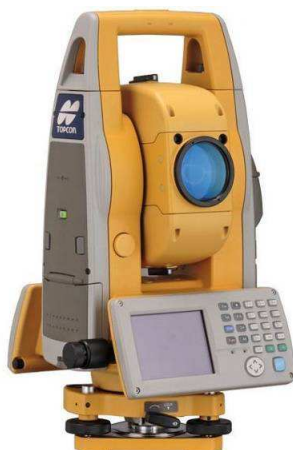
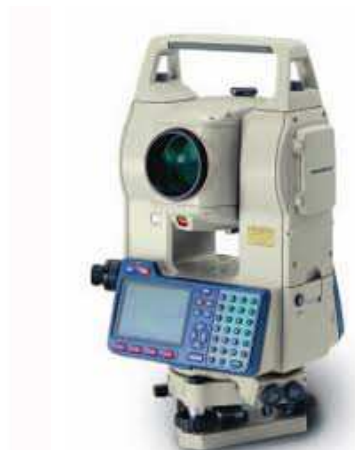
Obr. 3.2 a 3.3 – Totální stanice Topcon GPT-7501 a SOKKIA SET 3030 R3 [Obr. 3.2], [Obr. 3.3]

Totální stanice **Topcon GPT-7501** (obr. 3.2) s impulsovým dálkoměrem a vnitřním záznamovým zařízením, kalibrovaná 5. 4. 2013 kalibrační laboratoří č. 2292 VÚGTK Zdiby (kalibrační list č. 35374/2013 a 35375/2013), má udávanou délkovou směrodatnou odchylku  $3\text{mm} + 2\text{ppm.s}$  a úhlovou přesnost směru měřeného v jedné skupině  $0,3\text{ mgon}$ , která je vzhledem k velikosti lokality a přesnosti výstupů požadované objednatelem naprosto dostačující. Přístroj umožňuje i bezhranolové měření délek. [4]

Podobně na tom je totální stanice **SOKKIA SET 3030 R3** (obr. 3.3) kalibrovaná 5. 4. 2013 (kalibrační list č. 35376/2013 a 35377/2013), jejíž udávaná přesnost měření délek je  $3\text{mm} + 2\text{ppm.s}$  a úhlová přesnost v jedné skupině  $1\text{ mgon}$ . Její velkou výhodou je snadné kódování měřených bodů a taktéž možnost bezhranolového měření. [6]

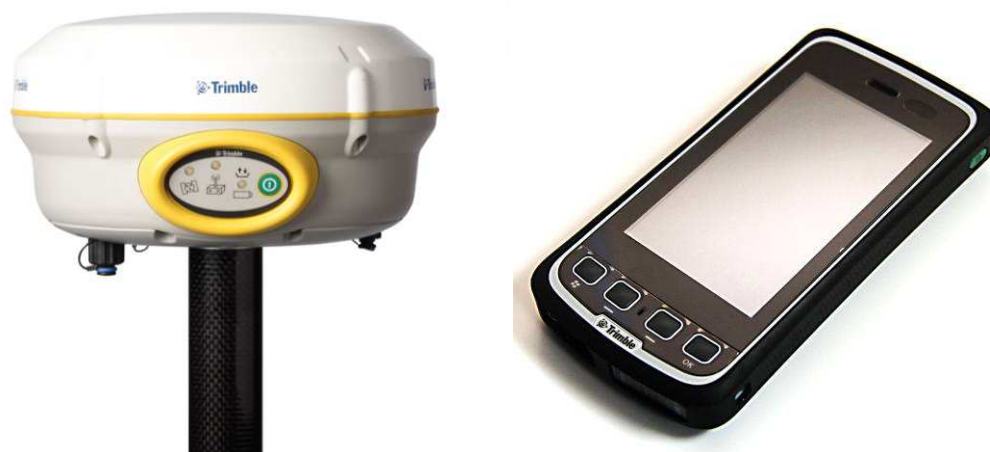
Obr. 3.4 a 3.5 – GNSS aparatura: anténa Trimble R4-3 a kontroler Trimble Slate  
[Obr.3.4], [Obr.3.5]

Použitá GNSS aparatura je tvořena anténou a kontrolní jednotkou **Trimble R4-3** (obr. 3.4) s integrovaným přijímačem a radiomodemem a umožňující díky vyspělé anténní technologii velmi rychlé a spolehlivé měření i za ztížených observačních podmínek. Anténa je pomocí Bluetooth připojena ke kontrolní jednotce **Trimble Slate Juno T41/5** (obr. 3.5). Ta je vybavena kapacitním dotykovým displejem a plným softwarem Trimble Access, který je ze zkušeností velmi intuitivní a přehledný.

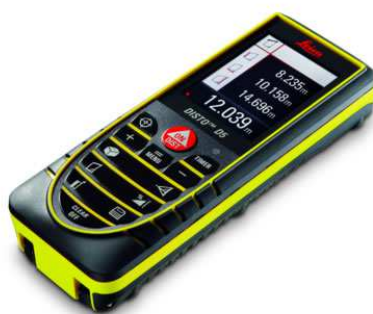
Obr. 3.6 – Laserový dálkoměr Leica Disto D5 [Obr.3.6]

Pro proměření delších vzdáleností uvnitř objektu byl použit laserový dálkoměr **Leica Disto D5** (obr. 3.6). Přístroj je schopen určit vzdálenosti od 5 cm až do 200 m s přesností 1,5 mm a díky integrovanému snímači náklonu je možné naměřené hodnoty rychle přepočítat do vodorovné nebo svislé vzdálenosti bez nutnosti měřit další body. Praktický je i 2,4“ displej, na němž je díky barevnému digitálnímu hledáčku možné zobrazit měřenou oblast s až čtyřnásobným zvětšením.

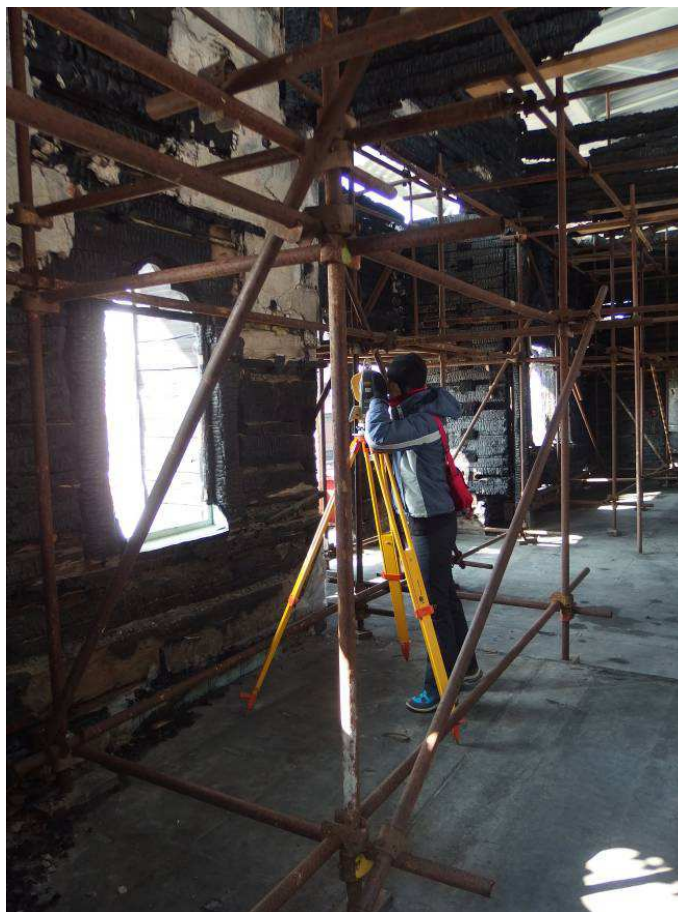
Obr. 4.1 – Podrobné měření pro účelovou mapu

Polohové a výškové zaměření podrobných bodů bylo provedeno tachymetricky (obr. 4.1). Výškově bylo měření připojeno na nivelační bod č. Z19b2-48. Celkový počet

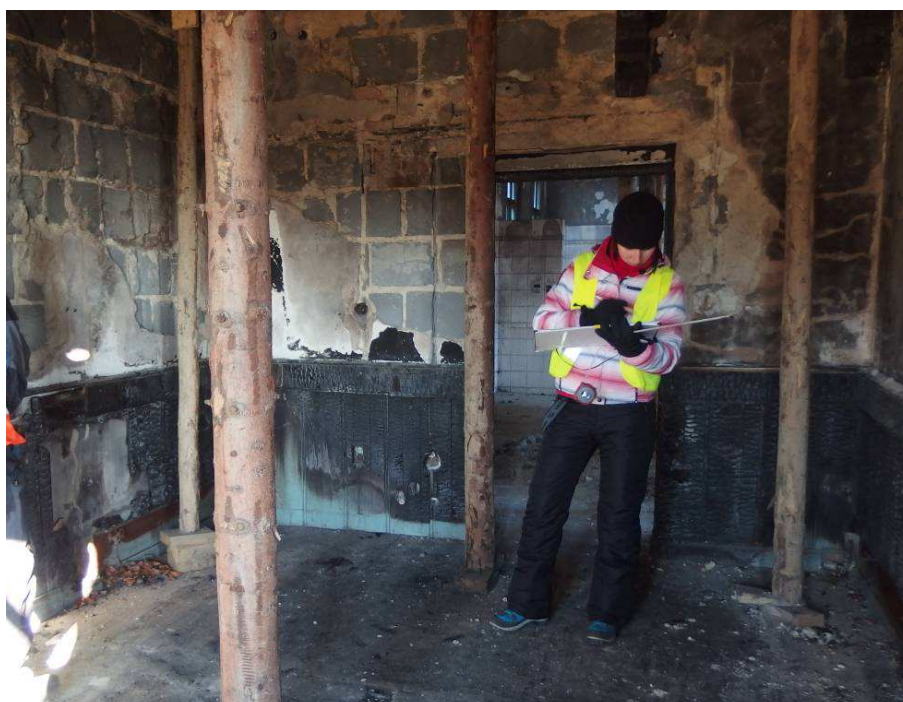
Obr. 4.2 – Vedení měřického náčrtu při doměřování půdorysu

Pro práci na doměření půdorysu historického objektu byly využity měřické náčrty s předtištěným půdorysem zdiva zaměřeného tachymetricky. Do těchto byly dokreslovány charakteristické body a konstrukce uvnitř budovy (výklenky, dveřní a okenní otvory, schodiště), zaznamenány druhy povrchů, obložení stěn a stropních konstrukcí (obr. 4.2 a 4.3). Vyznačeny byly i části objektu poničené požárem, které nebylo možné zdokumentovat s dostatečnou přesností.

Většina vnitřních konstrukcí byla zaměřena metodou oměrnou, tedy přímým proměřováním vzdáleností mezi charakteristickými body laserovým dálkoměrem nebo svinovacím metrem. Malé místnosti nepravidelných tvarů, které nebyly měřeny tachymetricky (např. sociální zařízení), byly proměřeny nejen podél zdí, ale pro kontrolu i diagonálně. V průběhu terénních prací byla pořízena podrobná fotografická dokumentace, která posloužila především při digitálním zpracování údajů zaznamenaných v měřických náčrtech.
